La construcción del Capitolio de La Habana

The construction of the Havana Capitol

M. Mestre Martí (*), P.M. Jiménez Vicario (*), M.A. Ródenas-López (*)

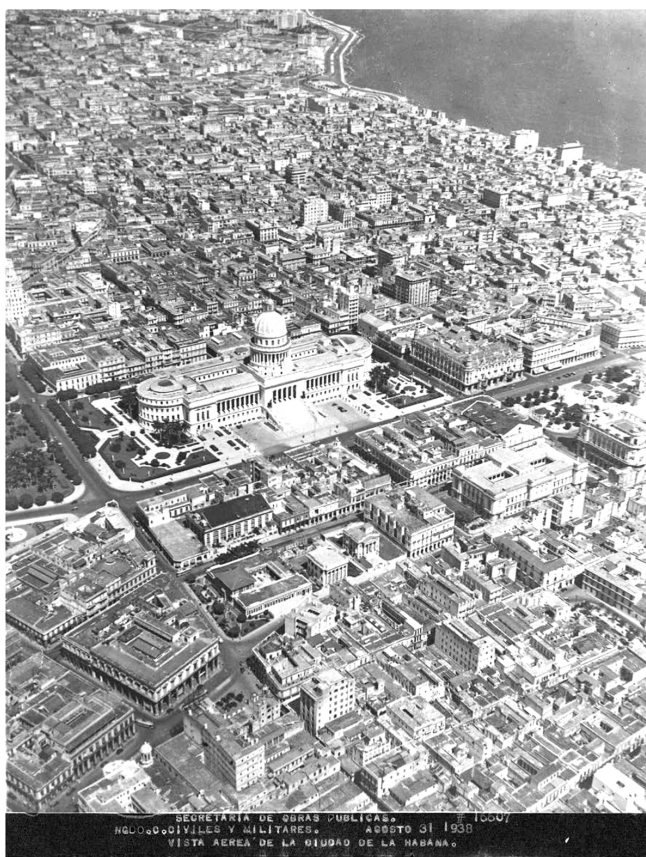
Figura 1. Vista aérea del frente del Capitolio, 31 Agosto, 1938. Fuente: Archivo Secretaría de Obras Públicas. Negociado de Construcciones Civiles y Militares.

Desde su inicio, el Capitolio de la Habana fue un referente histórico en la trama de la capital contemporánea de Cuba tanto por sus dimensiones (43.600m² de solar, 13.483,3 m² de edificación y 26.391,69m² de parques y jardines) como por su monumentalidad, representatividad y alto simbolismo social y político¹. (Figura 1)

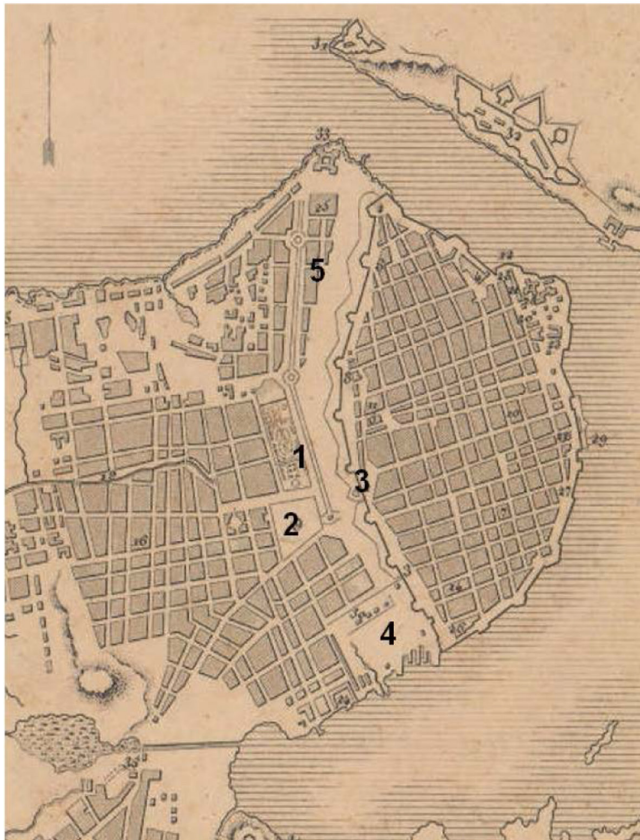
Figura 4. Evolución del emplazamiento del Capitolio de la Habana
1817: 1.- Jardín Botánico; 2.- Campo de Prácticas del Ejército;
 3.- Puerta de Tierra de la Muralla.
1834: 1.- Estación de Ferrocarril; 2.- Campo de Marte;
 4.- El Arsenal.
1910: 1.- Palacio Presidencial; 4.- Estación Ferrocarril.
1912: 1.- Capitolio; 2.- Plaza de la Fraternidad; 5.- Nuevo Palacio
 Presidencial.

dero construido en las inmediaciones del futuro Capitolio (Figura 4).
